# CASOS DE ESTUDIO INTERNACIONALES

Uso de protectores superabsorbentes  
ULTRASORBS® AP para el control  
de la humedad sobre la piel

CASOS DE ESTUDIO 2018

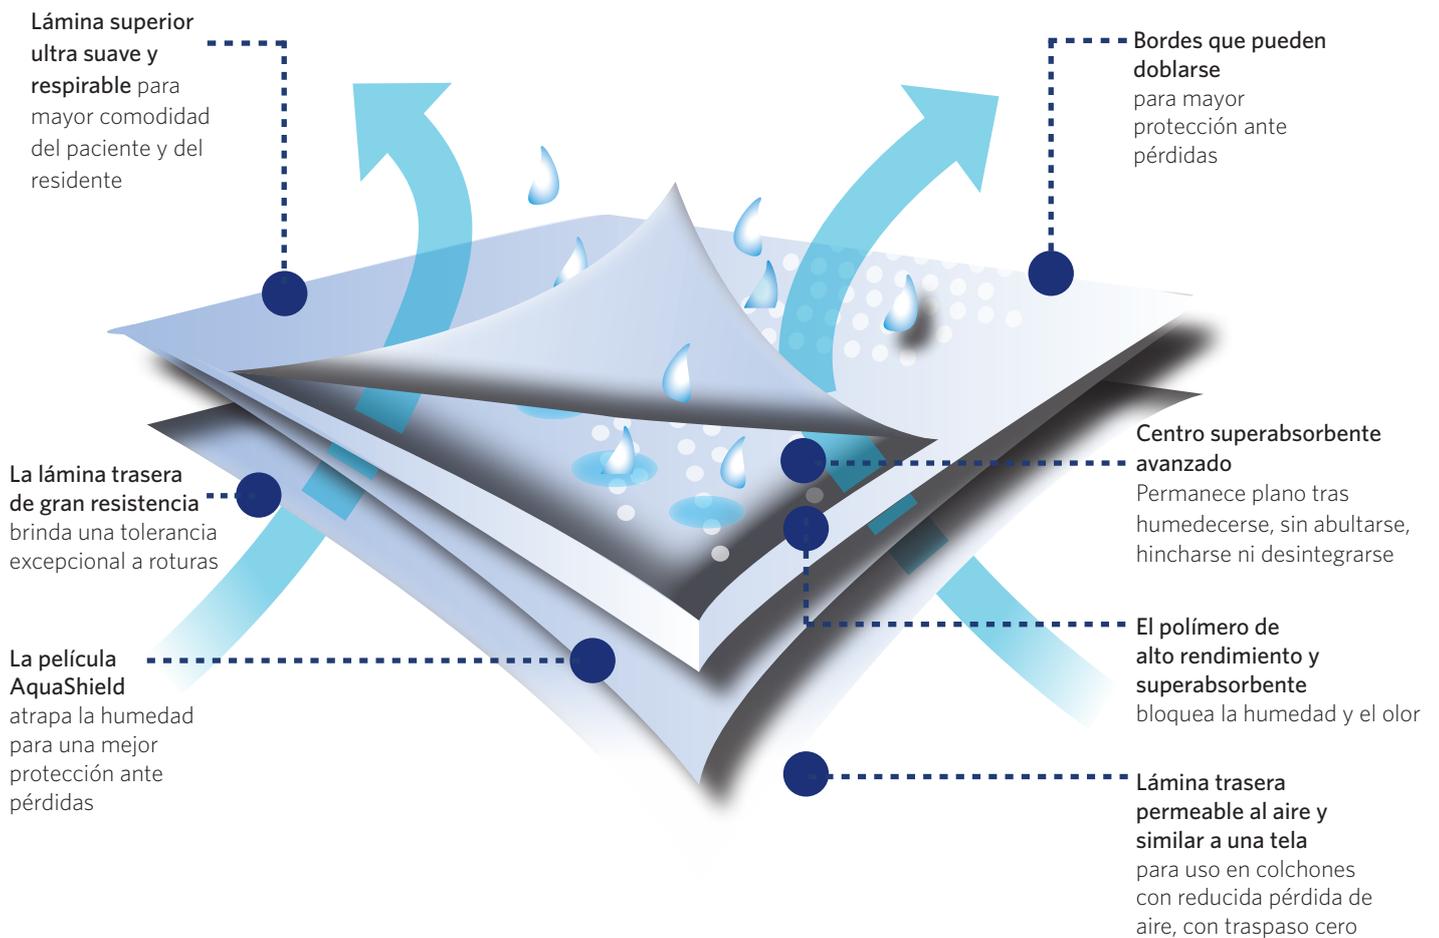
Figura 1: El protector superabsorbente ULTRASORBS® AP de múltiples capas

El protector superabsorbente ULTRASORBS® AP (Medline) es un paño ultra suave, de tejido no tejido, de capas múltiples, desechable y permeable a la respiración, diseñado para el control eficaz de la humedad (Figura 1). El protector superabsorbente ULTRASORBS AP tiene un polímero superabsorbente, que bloquea la humedad y el olor, y deja el paño seco al tacto y cómodo a la piel del paciente. Puede colocarse en una gran variedad de colchones y camas para brindar protección a prueba de agua. Si bien permeable al aire, la lámina inferior, similar a una tela, garantiza que no haya ningún traspaso hasta las sábanas (Medline, 2015). El núcleo del protector superabsorbente garantiza que la lámina siga siendo plana tras humedecerse, sin abultamientos, hinchazón ni desintegración.

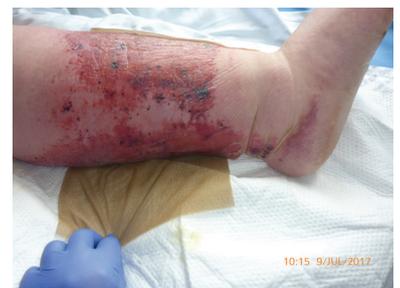
Figura 2: Revisión 2. Uso del protector superabsorbente ULTRASORBS AP entre cambios de apósito.

El protector superabsorbente ULTRASORBS AP siguió cambiándose a diario durante 3 días, al igual que la ropa de cama, de conformidad con el protocolo del hospital. El protector superabsorbente ULTRASORBS AP contuvo el exceso de líquido del apósito principal, y no se observaron pérdidas ni traspaso (Figura 2). La paciente se sintió feliz con el protector superabsorbente ULTRASORBS AP; se sintió cómoda y a gusto con que el protector superabsorbente impidiera cualquier pérdida hacia la ropa de cama.

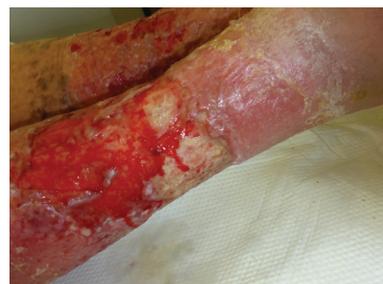
Figura 2: Revisión 2. Uso del protector superabsorbente ULTRASORBS AP antes del cambio de apósito. Téngase en cuenta que este producto no está indicado para uso como apósito principal para heridas.

Después de 3 días, el protector superabsorbente ULTRASORBS AP seguía colocado *in situ* sin presentar adherencia, filtración o traspaso (Figura 2). Se siguió cambiando la ropa de cama a diario de acuerdo con el protocolo de la guardia.

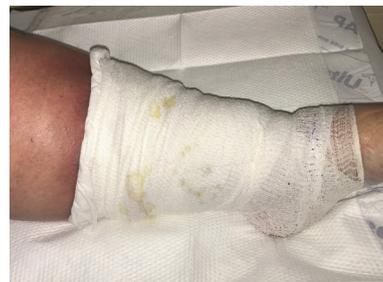
**Figura 1: Revisión inicial. Protector superabsorbente ULTRASORBS AP in situ**

Se seleccionó el protector superabsorbente ULTRASORBS AP para absorber la pérdida de exudado en exceso desde el apósito de la herida, y para usarse en lugar de hisopos gruesos y abultados, que resultaban incómodos a la paciente. Se colocó el protector superabsorbente ULTRASORBS AP sobre la parte superior de la ropa de cama (Figura 1) y debajo del apósito y el vendaje. Las reflexiones iniciales del médico sobre el protector superabsorbente ULTRASORBS AP fueron que no se abultaba, no se desplazaba del lugar y tenía gran capacidad de absorción de modo tal que protegía la ropa de cama de la pérdida de líquido desde el apósito. La paciente comentó que el protector superabsorbente ULTRASORBS AP era muy cómoda, que le resultaba resistente y que podía tolerar las pérdidas. Se planificó una revisión en dos días, y se cambió el protector superabsorbente ULTRASORBS AP a diario.

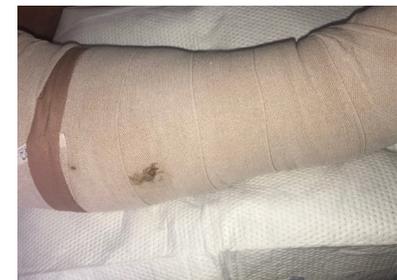
Figura 4: Revisión 2: Protector superabsorbente ULTRASORBS AP *in situ*

Tres días después, el protector superabsorbente ULTRASORBS AP siguió reteniendo el líquido que se había filtrado a través del apósito, de modo tal que no fueron necesarios cambios adicionales en la ropa de cama. El médico se sintió satisfecho con el eficaz tratamiento para el control de humedad del protector superabsorbente ULTRASORBS AP (Figura 4).
